## **背負動力散布機の不具合とその回収に関するお知らせ**

**【 対象機種 】 MEM6022**

**【 対象機種の製造番号 】 31222561～31222660**

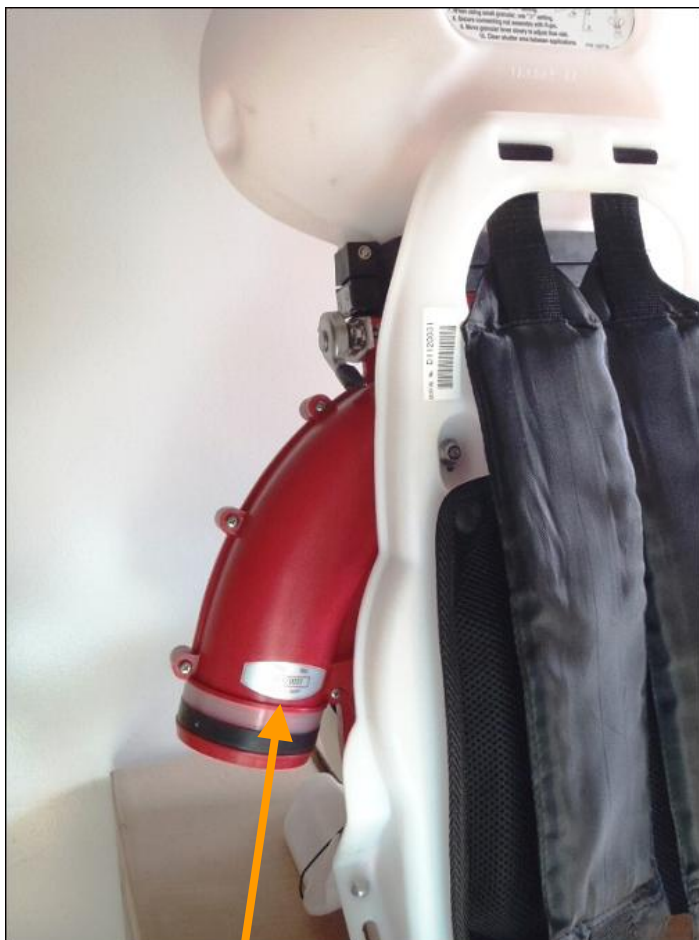
## 【 製造番号のご確認場所 】

製造番号はこのプレートにあります

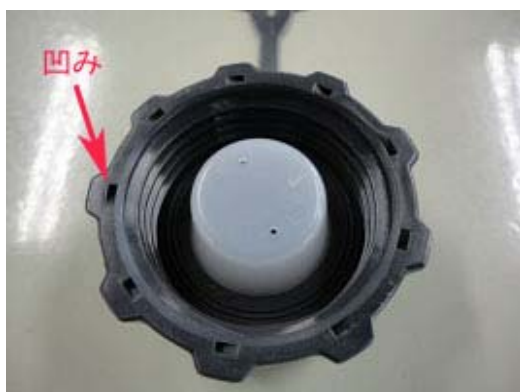
交換前のキャップ

この度、弊社の背負動力散布機におきまして、燃料タンクのキャップが割れて燃料が漏れる可能性があることが判明致しましたので、下記の通りお知らせ申し上げます。

端面に9箇所の凹みがあります

つきましては部品交換を行いますので、順次販売店よりお客様にご連絡申し上げ、日程調整の上、無償交換させていただきます。よろしくご了承下さいますようお願い致します。

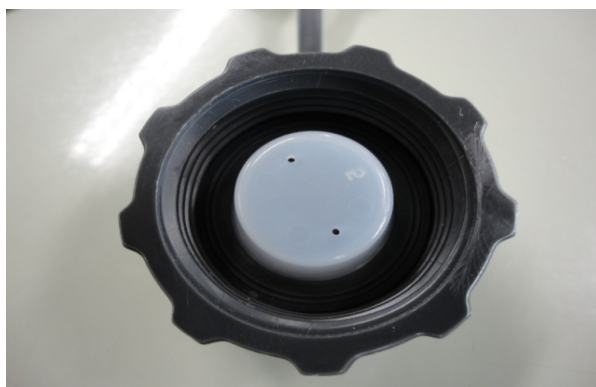
交換後のキャップ

端面が平らになっています
